## **EKSPERTYZA TECHNICZNA KONSTRUKCYJNO-BUDOWLANA**

***ruin budynku walcowni na działce nr ewid. 686/5  
w Nietulisku Dużym, gm. Kunów***

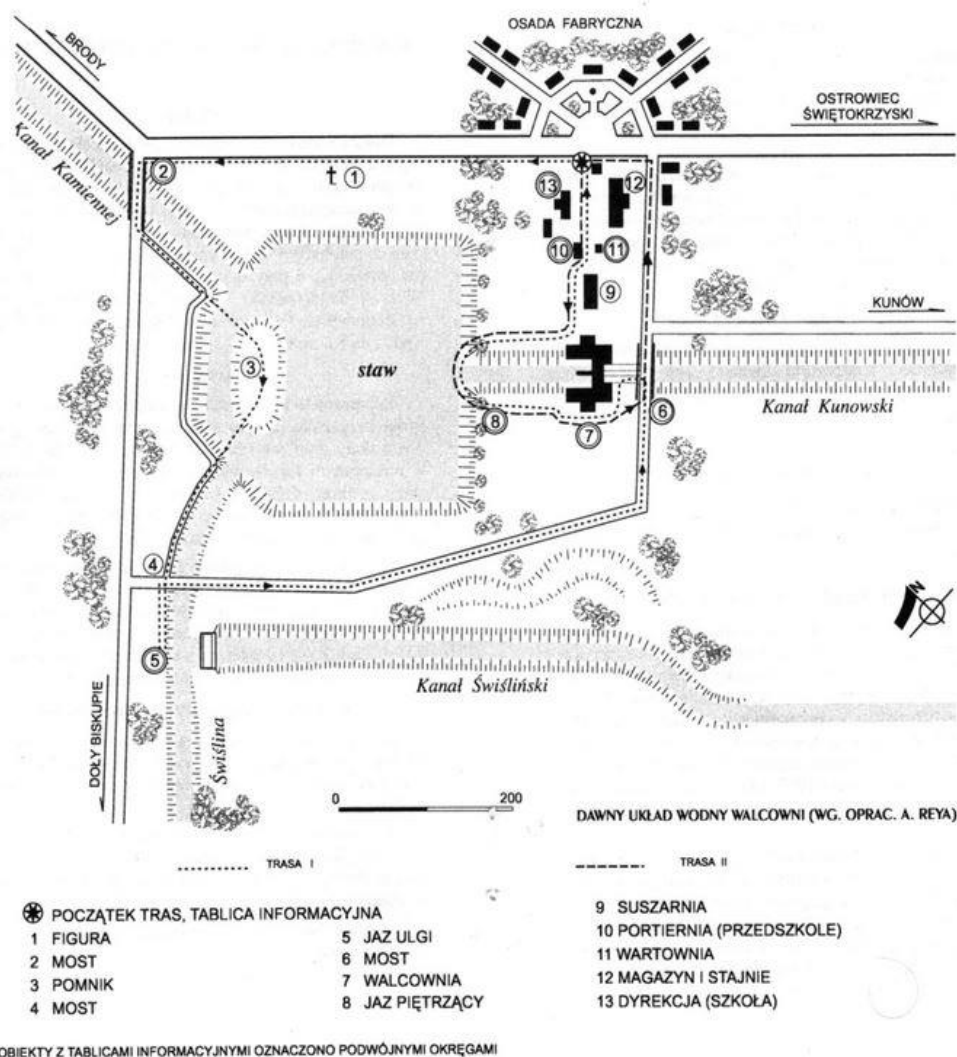
**Fot. 1: Plan Nietuliska Fabrycznego - dawny rozkład zespołu fabrycznego.**

Ruiny zakładu walcowni profili drobnych i blach grubych w Nietulisku Dużym stanowił niegdyś końcowy etap ciągu fabryk nad rzeką Kamienną – projektu zainicjowanego przez Stanisława Staszica. Na powstały w latach 1834-1836 kompleks – projektu Karola Knake składał się: zbiornik wodny, kanał, budynek walcowni, zabudowania fabryczne oraz robotnicze osiedle mieszkaniowe. Położenie tego kompleksu budynków, u zbiegu rzek Kamiennej i Świśliny, był korzystny ponieważ napędzały one maszyny zakładu. Fabryka wraz z okolicznymi domami była w tym okresie nieformalnie nazywana Nietuliskiem Fabrycznym. Zbudowane z kamienia obiekty zakładu posiadały staranną architekturę o klasycystycznych formach. Urządzenia stanowiące wyposażenie walcowni(m.in. dwa ciągi walcarek, nożyce do cięcia blach, tokarnia) napędzane przy użyciu jednej z pierwszych zainstalowanych w Królestwie Polskim turbin wodnych i wielkiego śródsiębiernego koła wodnego. Po upadku powstania listopadowego zakład należał do Banku Polskiego. W tym okresie prężenie się rozwijał. Na jego terenie znajdowała się m.in. walcownia, suszarnia, magazyny i stajnia oraz budynek dyrekcji, w którym dziś mieści się szkoła podstawowa. Woda napędzająca koła doprowadzana była na teren walcowni siecią kanałów, których pozostałości są do dnia dzisiejszego. Produkcję w walcowni przerwała w 1903 roku powódź, która niszcząc zalew w Brodach odcięła walcownię w Nietulisku od zasilania. Zniszczenia uniemożliwiły korzystanie z zasilania z rzeki Kamiennej. Oficjalne zamknięcie nastąpiło w 1905 r. Na terenie kompleksu, poza ruinami znajdują się wciąż używane budynki, np. szkoła, oraz wybudowany później między ruinami a drogą kort tenisowy wybudowany. W otoczeniu walcowni znajdują się również współczesne rzeźby.
